# Крэва і акруга:

# Крэва і акруга: гісторыя, археалогія, культурная спадчына

*Зборнік навуковых артыкулаў*

## ПЫТАННЕ ЛАКАЛІЗАЦЫІ МАЛОЙ БРАМЫ КРЭЎСКАГА ЗАМКА

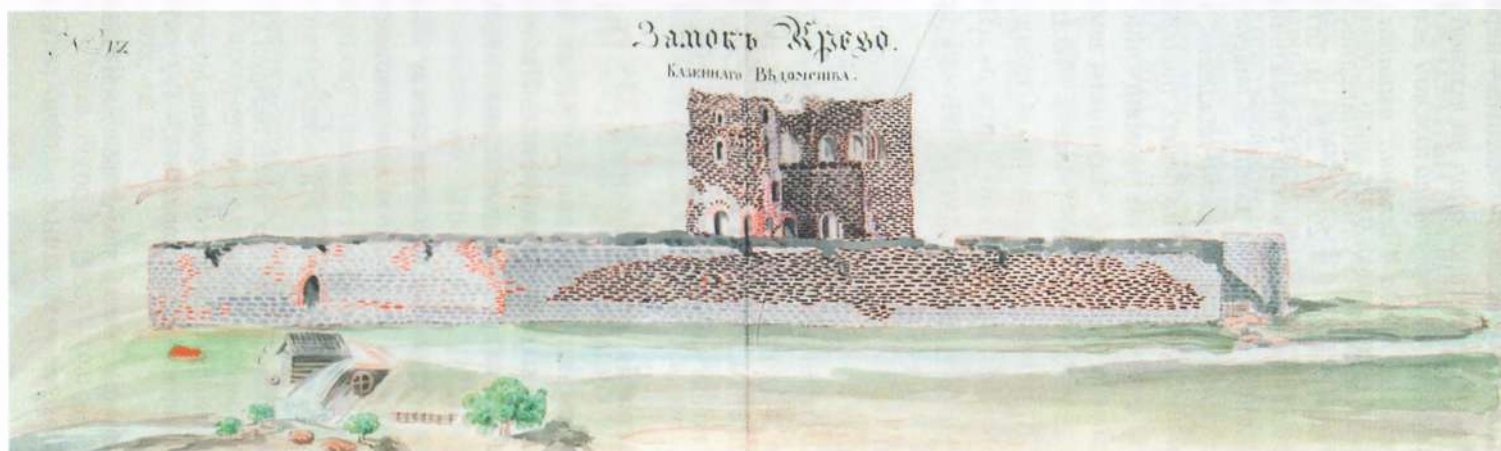
Іл. 1. Крэўскі замак. Выява 1827 г. Выгляд з паўднёва-ўсходняга боку  
 («Атлас замков Виленской губернии». Muzeum Narodowe w Krakowie. MNK III-г.а-18320/7)

Апроч тэкставага апісання з XIX – пачатку XX ст. засталася некалькі выяў Малой вежы – мастацкіх і фатаграфічных. Найперш гэта акварэль 1827 г., якая, на дадзены момант, з’яўляецца першай вядомай выявай Крэўскага замка (іл. 1).

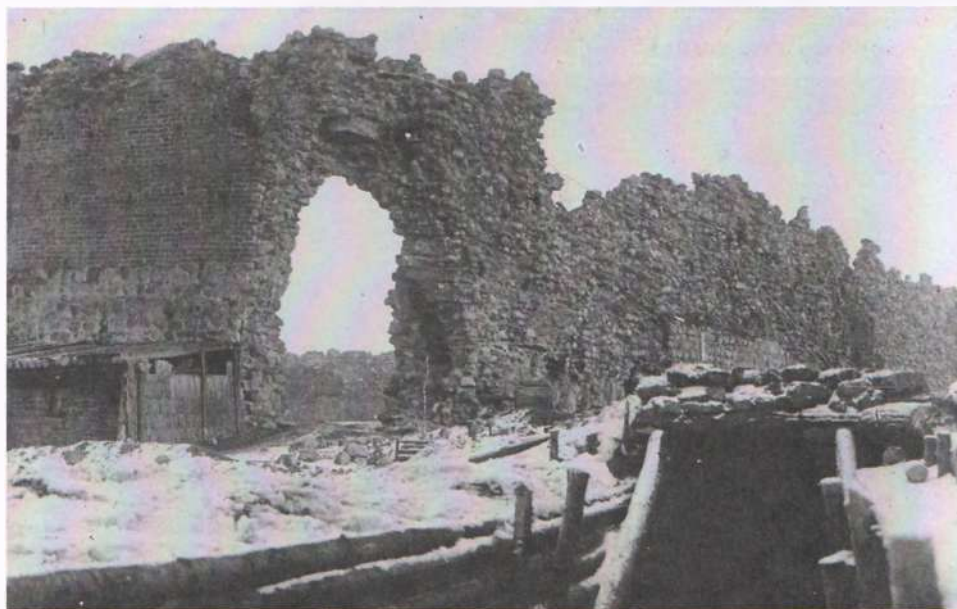
Іл. 6. Крэўскі замак на паштовай картцы нямецкай палявой пошты, 1915–1917 гг.  
Выгляд з захаду (калекцыя Уладзіміра Багданава)

Адзін з такіх фотаздымкаў дэманструе заходні паўразбураны кут замка (іл. 6) і дае магчымасць разгледзець (пры павелічэнні) цагляную аблямоўку брамы (іл. 7). Фотаздымак наклеены на бланк Feldpostkarte (паштовай карткі нямецкай палявой пошты)<sup>1</sup>. Верагодная дата здымка – зіма 1915–1916 гг.

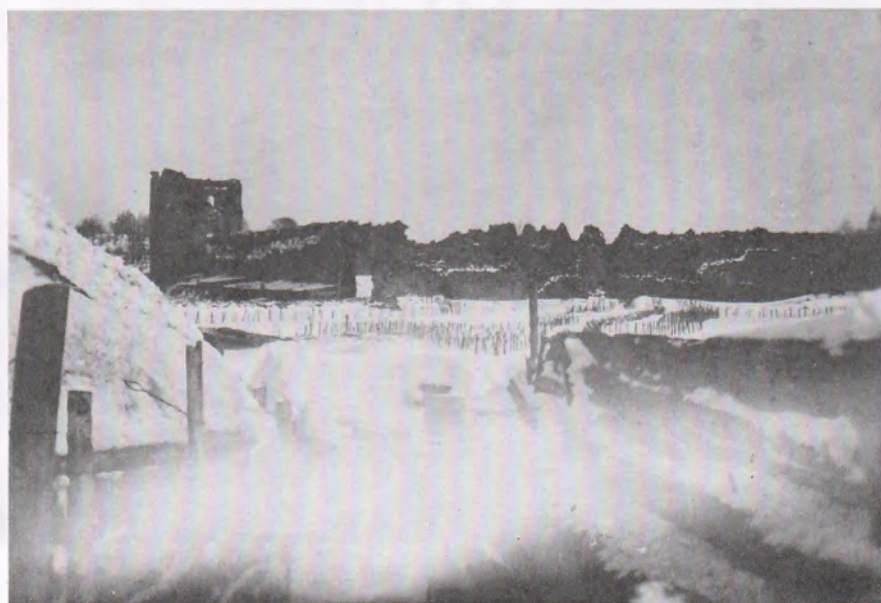
Іл. 8. Крэўскі замак. Выгляд з захаду. З фотаальбома афіцэра 379-га ландвернага палі  
16-й ландвернай дывізіі, сакавік 1916 г. (калекцыя Уладзіміра Багданава)

Яшчэ адзін здымак, датаваны сакавіком 1916 г. (дата пазначана на адвароце здымка), мае панарамны характар (іл. 8, 9)<sup>2</sup>. Што важна, здымак дае магчымасць зафіксаваць абрысы спічастай аркі са згладжаным завяршэннем (парабалічным) Малой брамы (іл. 10, 11). Гэта вельмі важныя для рэстаўратараў здымкі, таму што дазваляюць аднавіць форму і выгляд унутранай аблямоўкі Малой брамы.

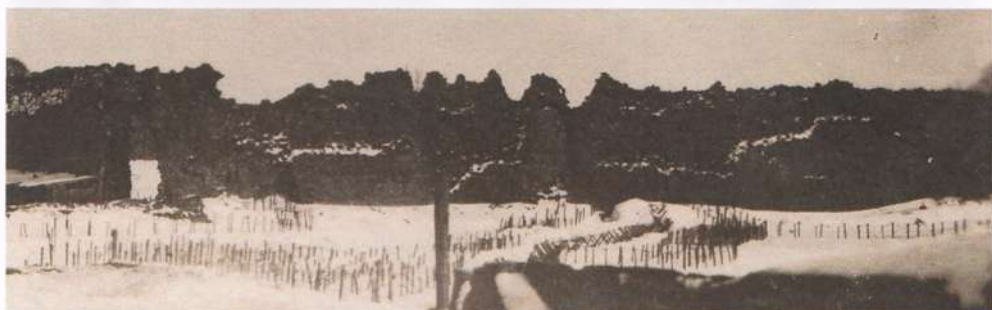
Іл. 10. Павелічэнне панарамы Крэўскага замка з фотаздымка сакавіка 1916 г.  
(калекцыя Уладзіміра Багданава)

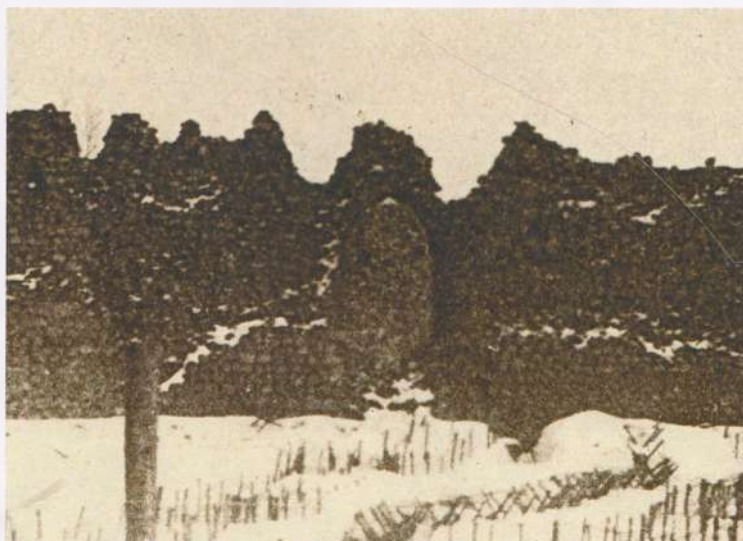
Іл. 11. Выгляд аркі Малой брамы на фотаздымку сакавіка 1916 г.  
(калекцыя Уладзіміра Багданава)

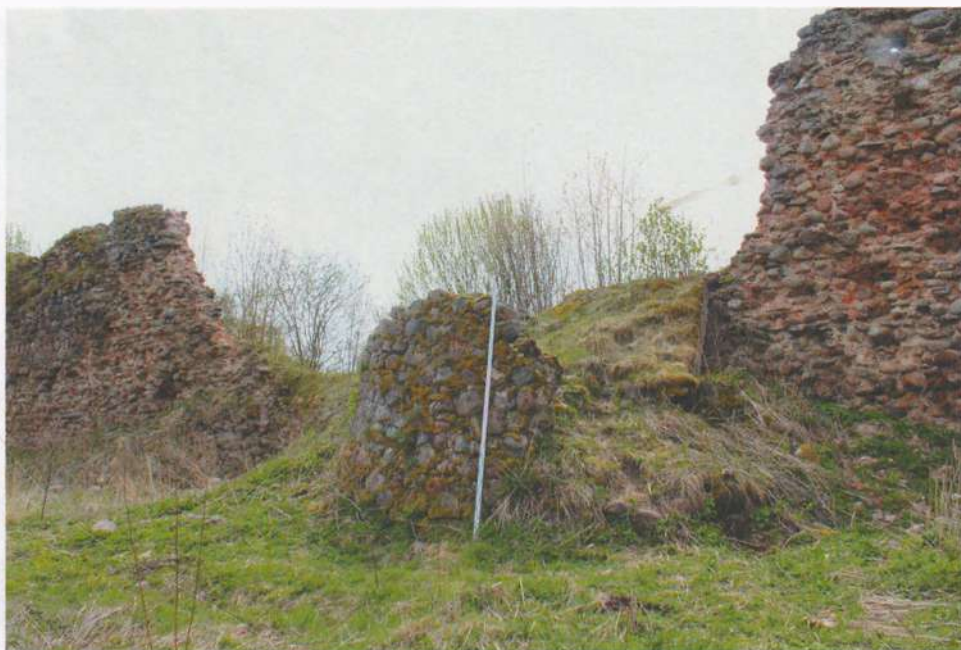
Іл. 12. Цэнтральны ўчастак паўднёва-ўсходняй сцяны з боку дзядзіна: ДАК і месца Малой брамы. Выгляд з поўначы. Фотаздымак: 11 мая 2022 г.

Яшчэ адзін чыннік у гісторыі Малой брамы – гэта ўзвядзенне ў часы ПСВ побач з ёй фартыфікацыйнай канструкцыі з бутавага каменю ў выглядзе паўконуса (іл. 12). Гэтая пабудова была ўзведзена каля паўднёва-заходняй сцяны замка з боку дзядзінца, і яе прызначэнне ў пасляваенны час выклікала пытанні, часам яе прымалі за яшчэ адну вежу замка. Бетонная пліта перакрыцця пабудовы знаходзілася ў пераломленым стане (іл. 13, 14). Далейшыя археалагічныя даследаванні дазолілі вызначыць функцыянальнае прызначэнне канструкцыі.

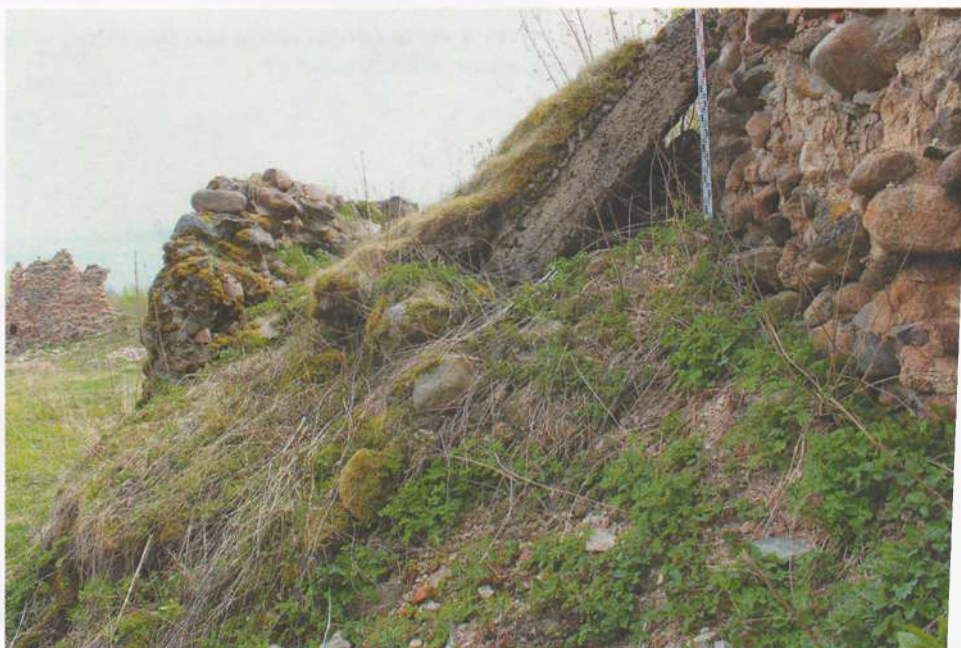
Іл. 13. Фрагмент ДАКа і верхняй бетоннай пліты да разборкі. Выгляд з паўночнага захаду. Фотаздымак: 11 мая 2022 г.

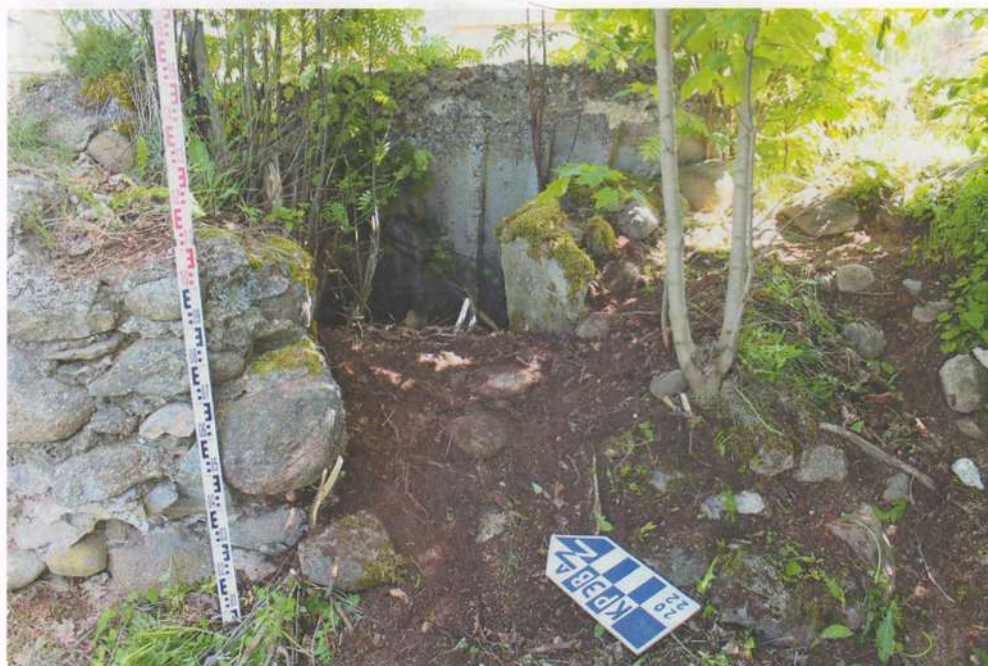
Іл. 15. Расчыстка амбразуры ДАКа са знешняга боку замка. Выгляд з паўднёвага захаду. Фотаздымак: 5 чэрвеня 2022 г.

Аказалася, што пад заваламі і зараслямі хмызу ў сцяне была схавана амбразура (іл. 15, 16), шырынёй у знешняй частцы 1,6 м, ва ўнутранай – 0,7 м. Амбразура скіравана ў паўднёвы бок, туды, дзе ў 1915–1917 гг. знаходзіліся пазіцыі Расійскай імператарскай арміі. Апроч таго, з боку замкавага дзядзінца быў выяўлены літы бетонны кулямётны стол з жолабам для мацавання драўлянага кулямётнага станка (іл. 17–19). Стол знаходзіцца на цыліндрычнай аснове (іл. 20). Можна казаць пра захаваны амбразурны

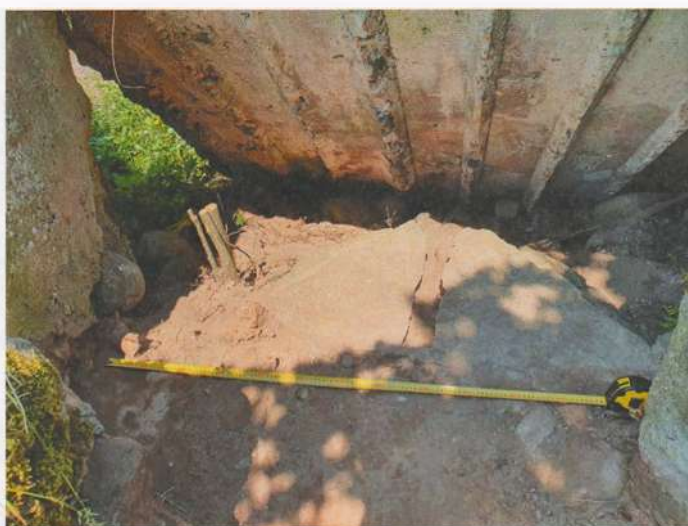
Іл. 18. Амбразурны вузел ДАКа (амбразура і кулямётны стол).  
Выгляд з поўдня. Фотаздымак: 29 чэрвеня 2022 г.

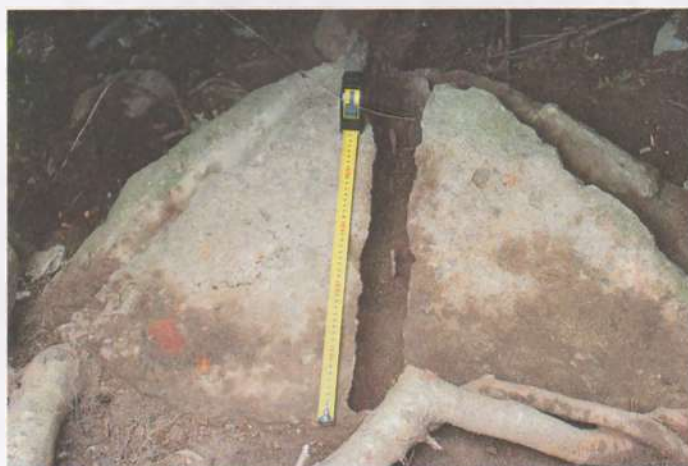
Іл. 19. Кулямётны стол ДАКа. Выгляд з поўдня.  
Фотаздымак: 26 чэрвеня 2022 г.

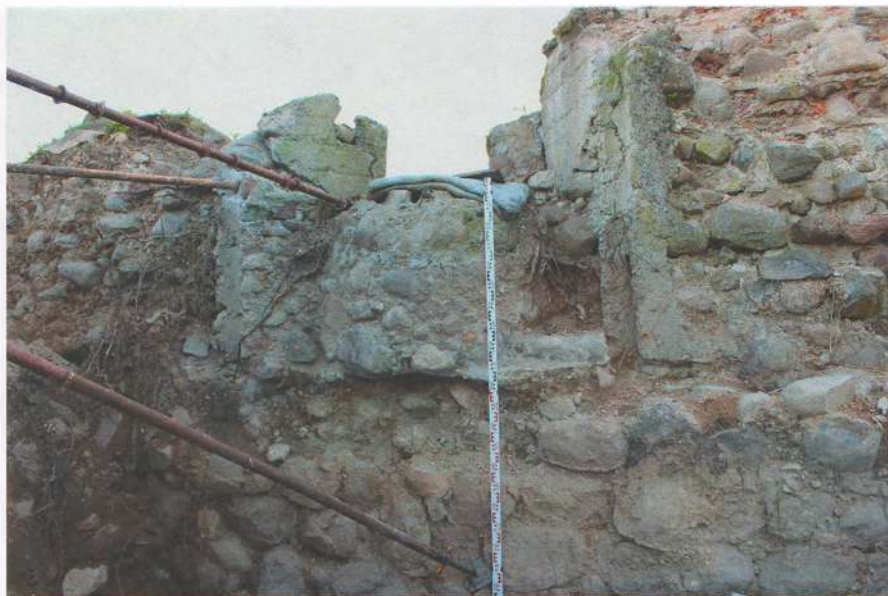
Іл. 20. Цylіндрична аснова кулямётнага стала і амбразура ДАКа з боку замкавага дзядзінца. Умацаванні канструкцыі ДАКа падчас расчысткі. Выгляд з поўначы. Фотаздымак: 29 ліпеня 2022 г.

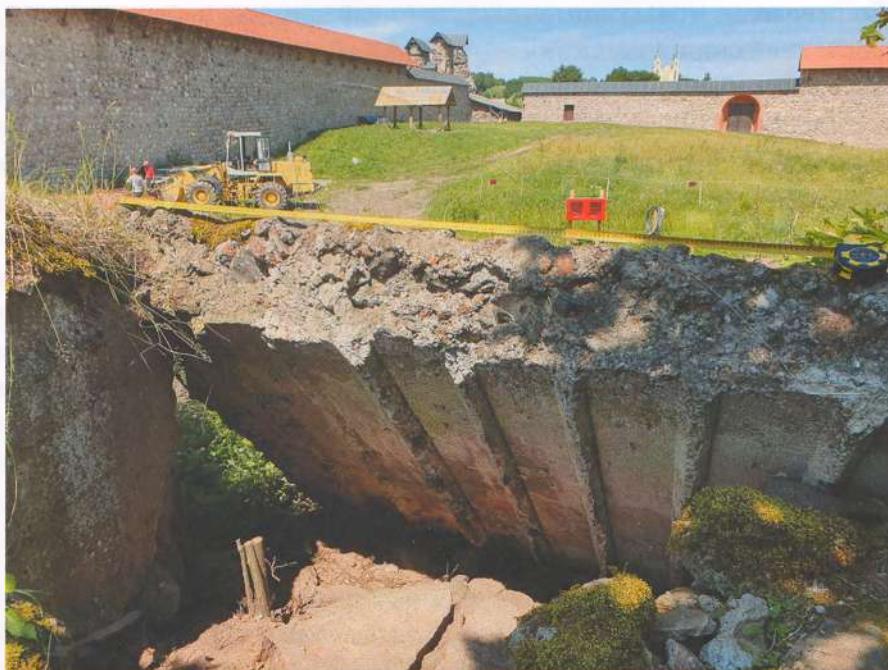
Іл. 21. Бетонная пліта ДАКа. Выгляд з паўднёвага захаду. Фотаздымак: 29 чэрвеня 2022 г.

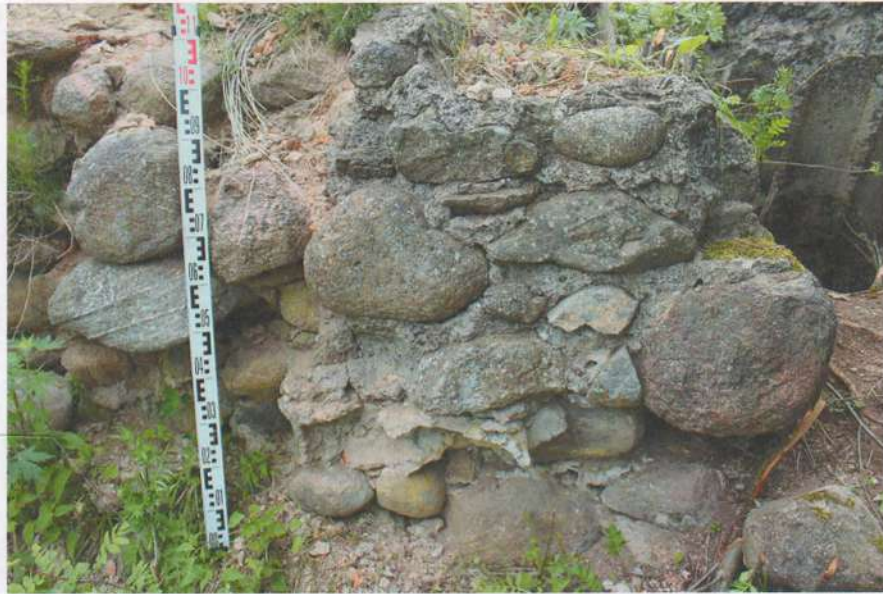
Іл. 22. Заходняя частка праёму муроўкі брамы XIV ст. на вапнавай рошчыне (злева) і бетонная вымуроўка амбразуры часоў ПСВ. Выгляд з поўдня.  
Фотаздымак: 13 чэрвеня 2022 г.

Далейшыя даследаванні паказалі, што амбразура была размешчана ў ніжняй частцы праёма сцяны, які меў выразныя межы ў каменнай муроўцы. На сцяне добра відаць розніца ў муроўцы XIV ст. на вапнавай рошчыне і муроўцы пачатку XX ст. на цэменце (іл. 22). Гэтыя назіранні дазволілі сфармуляваць працоўную версію пра размяшчэнне амбразуры ў праёме брамы.

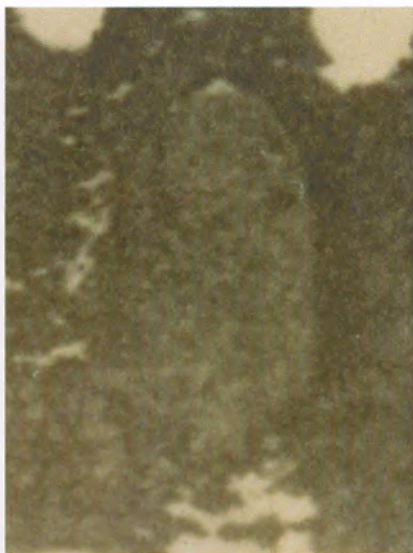
Іл. 23. Павялічаны фрагмент фотаздымка сакавіка 1916 г. з выявай аркі Малой брамы са знешняга боку замка

Наступным этапам даследавання стала сумяшчэнне фотаздымка часоў Першай сусветнай вайны (іл. 23) і актуальных здымкаў муроў замка, а таксама выкананай фотаграмметрыі замка (апрацоўка матэрыялаў – 1994 г.) (іл. 24). У выніку стала зразумелым, што амбразурны вузел сапраўды быў створаны ў праёме брамы (іл. 25, 26).

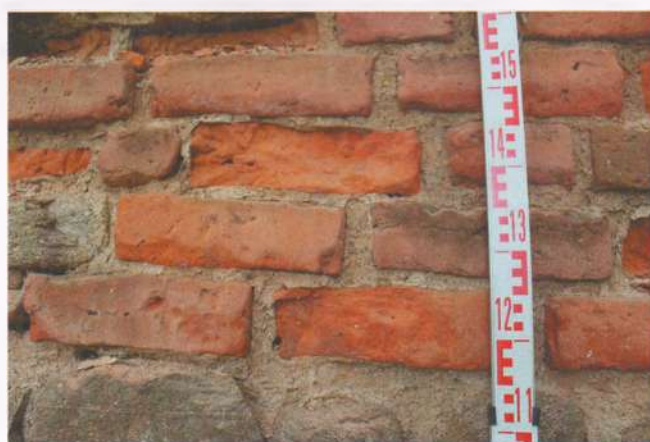
Іл. 33. Цагляная муроўка на паўднёва-заходняй сцяне Крэўскага замка (з вонкавага боку). Фотаздымак: 25 мая 2022 г.

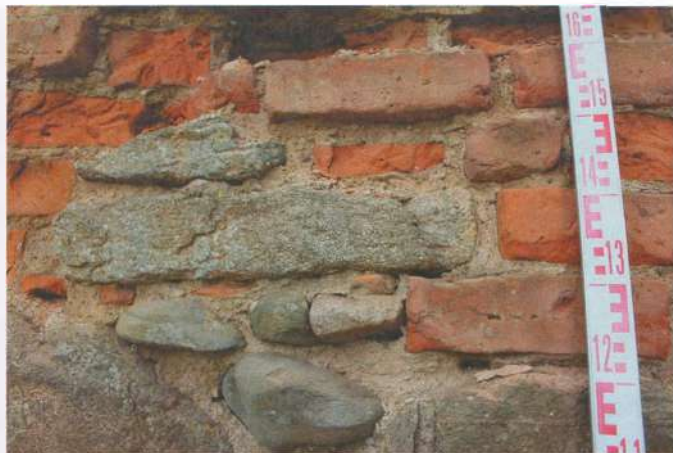
Іл. 34. Уключэнне каменных блокаў у цагляную муроўку на паўднёва-заходняй сцяне Крэўскага замка (з вонкавага боку).  
Фотаздымак: 25 мая 2022 г.

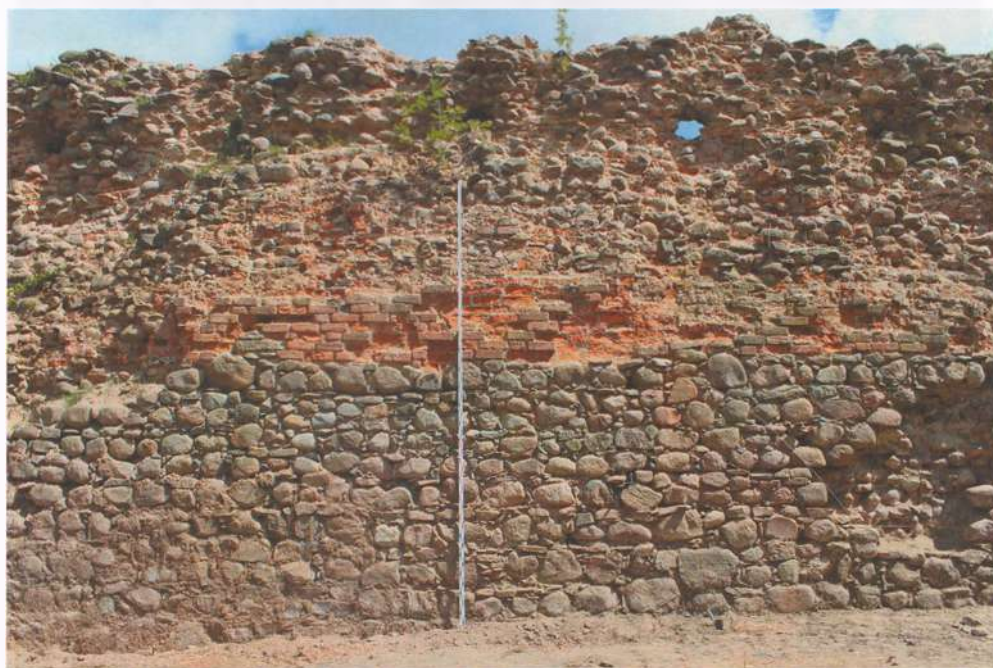
Іл. 35. Фрагмент паўднёва-заходняй сцяны Крэўскага замка з вонкавага боку. Пасля расчысткі. Выгляд з паўднёвага захаду. Фотаздымак: 19 ліпеня 2022 г.

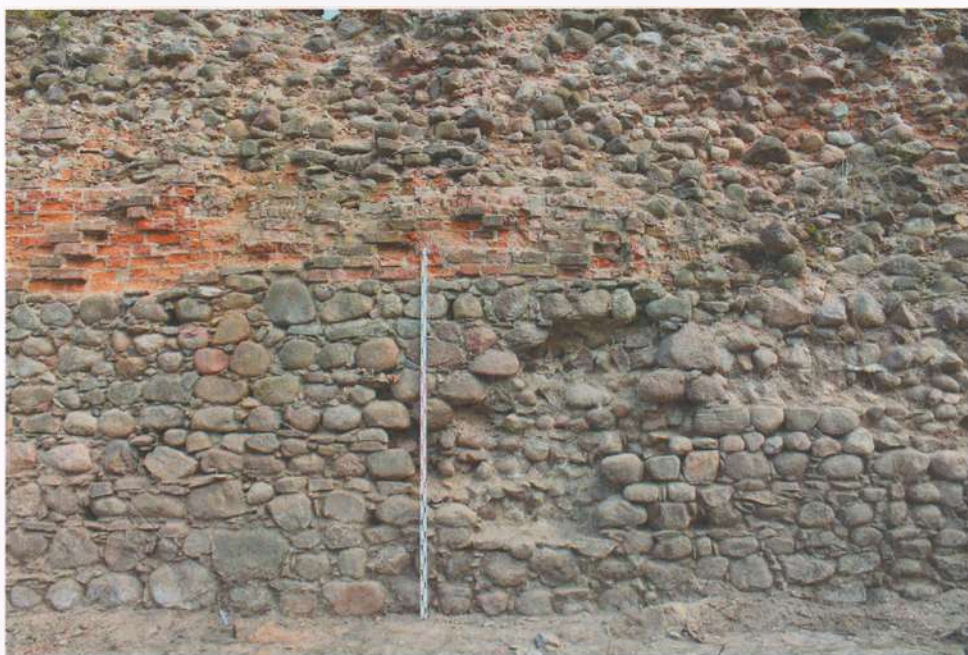
Іл. 36. Фрагмент паўднёва-заходняй сцяны Крэўскага замка з вонкавага боку.  
Пасля расчысткі. Выгляд з паўднёвага захаду. Фотаздымак: 19 ліпеня 2022 г.

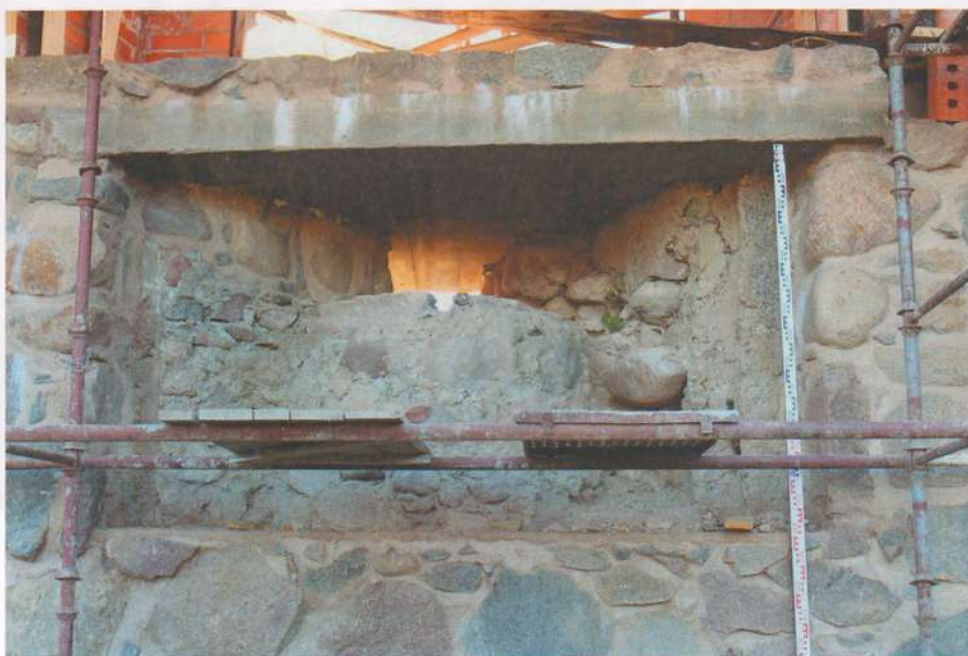
Іл. 37. Закансерваваны амбразурны вузел ДАКа (амбразура і кулямётны стол).  
Выгляд з паўночнага захаду. Фотаздымак: 16 верасня 2023 г.

Сучасныя кансервацыйна-рэстаўрацыйныя працы ўлічваюць як лакалізацыю брамы, так і захаванне аб'ектаў Першай сусветнай вайны. Наяўныя канструкцыі з часоў ПСВ (амбразурны вузел і кулямётны стол) былі захаваны (іл. 37) альбо рэканструяваны (уласна бункер ДАКа) (іл. 38, 39). Амбразура з напрамкам на поўдзень была выяўлена таксама і са знешняга боку замка (іл. 40, 41). Завяршэнне аркі брамы аднаўлялася таксама

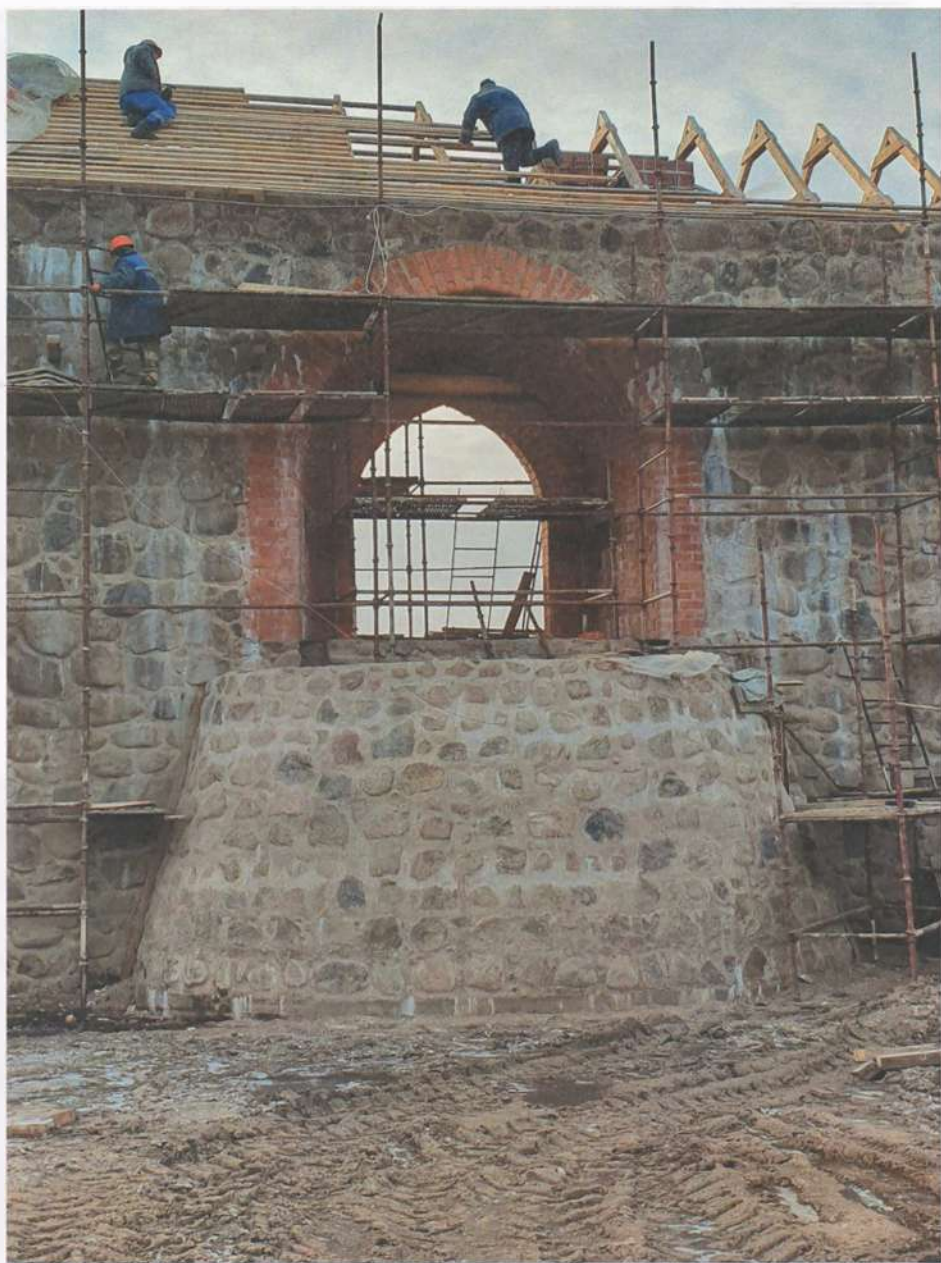
Іл. 39. Працэс рэканструкцыі Малой браны і ДАКа.  
Выгляд ад дзядзінца з паўночна-ўсходняга боку.  
Фотаздымак: 21 лістапада 2023 г.

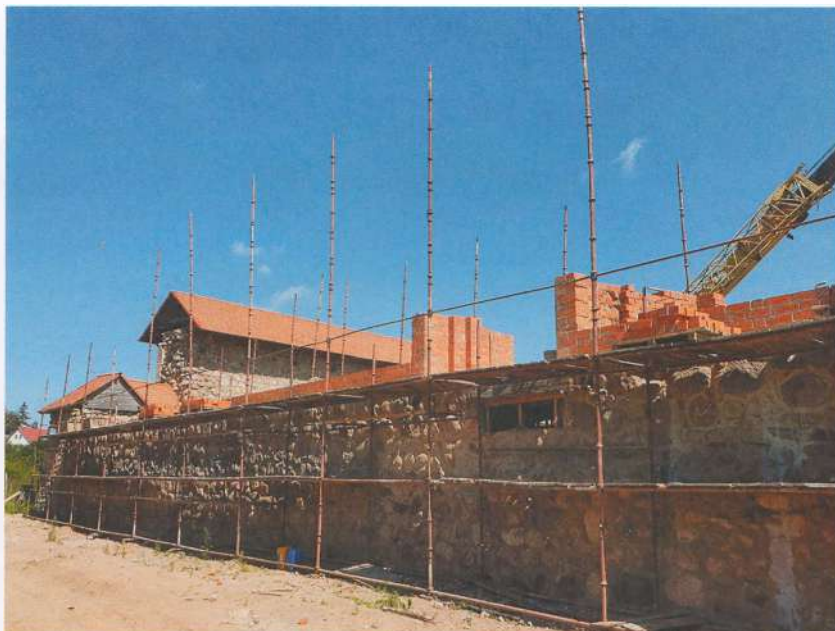
Іл. 40. Працэс рэканструкцыі Малой брамы і кансервацыі амбразуры.  
Паўднёва-заходняя сцяна Круцкага замка. Знешні бок. Выгляд з поўдня.  
Фотаздымак: 17 ліпеня 2023 г.

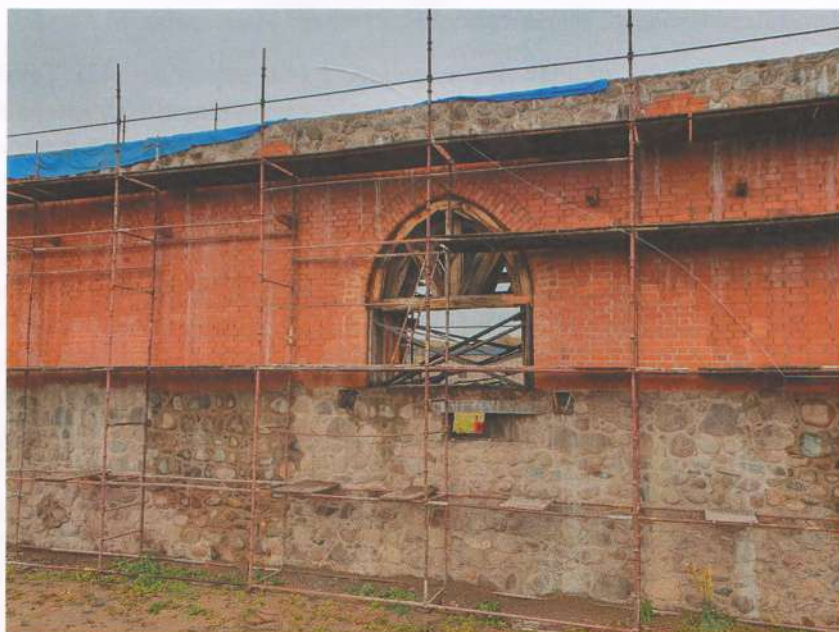
Іл. 41. Рэканструяваная Малая брама і закансерваванае амбразура.  
Паўднёва-заходняя сцяна Круцкага замка. Знешні бок. Выгляд з поўдня.  
Фотаздымак: 28 кастрычніка 2023 г.

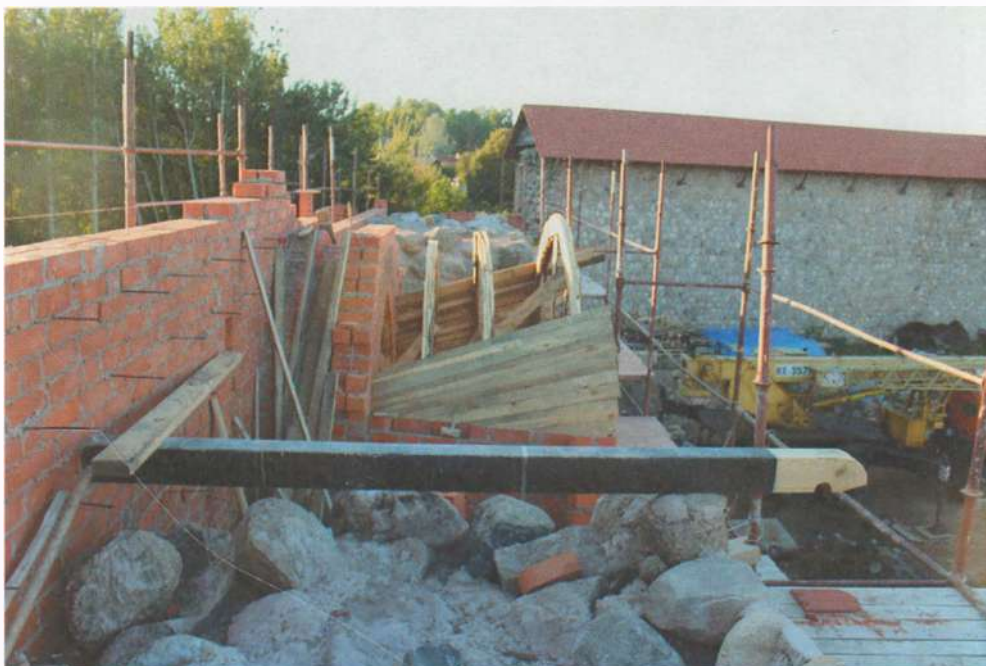
Іл. 42. Працэс рэканструявання перакрыцця аркі Малой брамы Крэўскага замка.  
Паўднёва-заходняя сцяна Крэўскага замка. Выгляд з усходу.  
Фотаздымак: 16 верасня 2023 г.

паводле ўстаноўленай падчас даследаванняў геаметрыі (іл. 42). Такім чынам, рэалізоўвалася канцэпцыя кансервацыі і рэстаўрацыі Крэўскага замка, якая рэпрэзентуе гэты аб'ект не толькі як помнік сярэднявечнай фартыфікацыі, але таксама як месца памяці Першай сусветнай вайны.

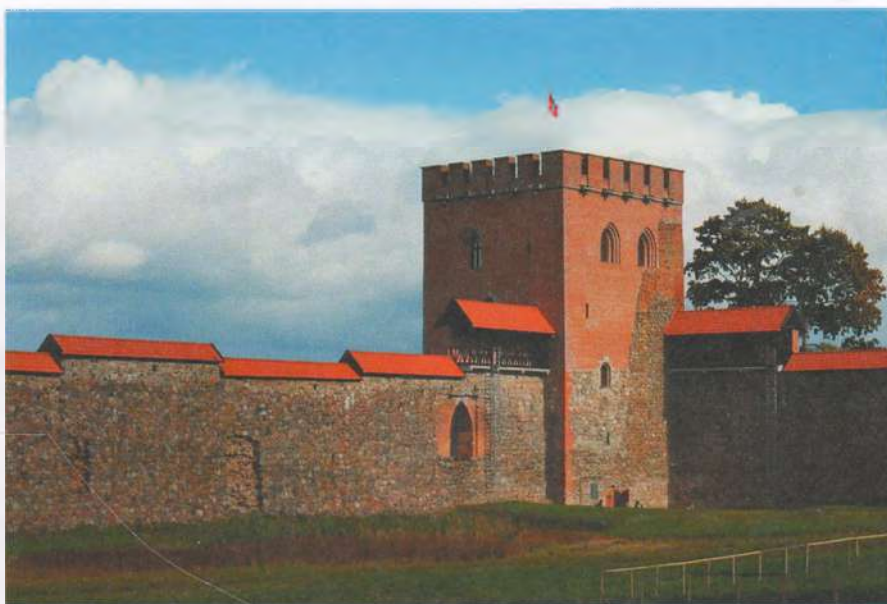
Іл. 44. Медніцкі замак. Рэканструяваныя вежа-данжон і брама ў паўночным муры.  
Від з боку дзядзінца. Фотаздымак Конціса Шатунаса (Kontis Šatūnas).  
30 верасня 2012 г.

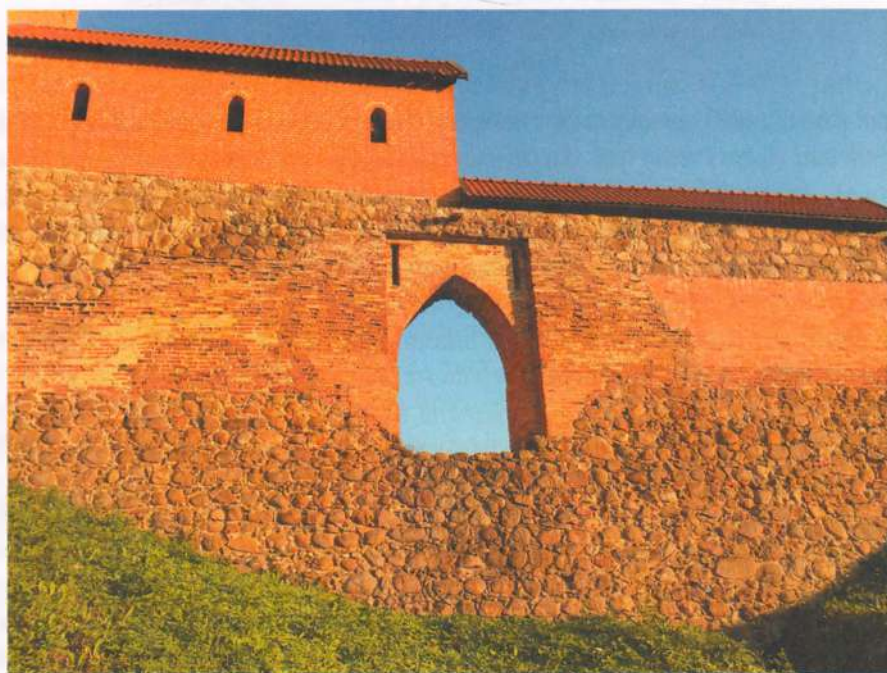
Іл. 45. Медніцкі замак. Рэканструяваная брама ў паўночным муры.  
Від з вонкавага боку. Фотаздымак Aidas U, 5 ліпеня 2015 г.

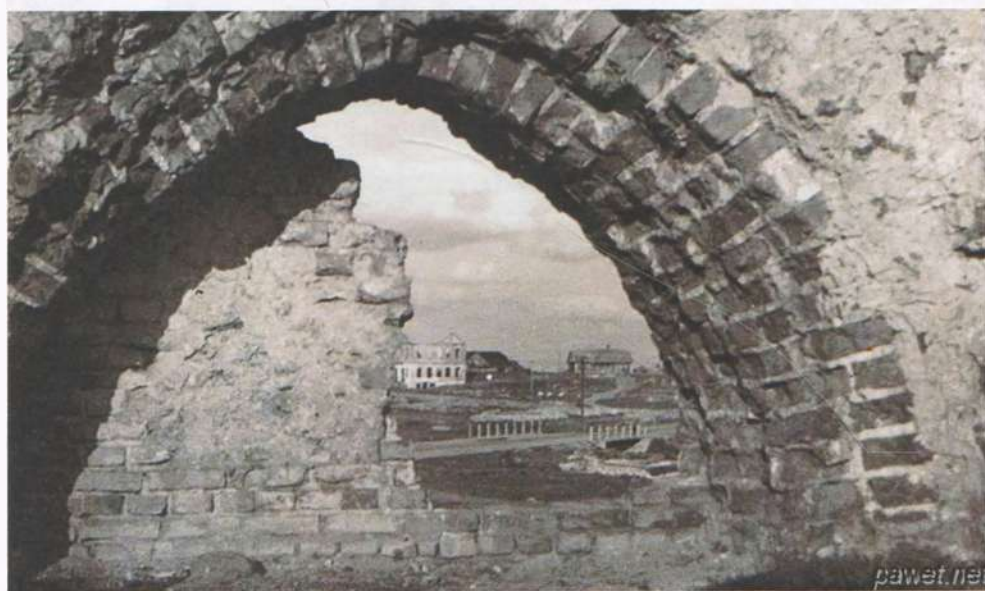
Іл. 47. Лідскі замак. Арачны праём меншай брамы. Фотаздымак 1946 г.  
Аўтарства невядомае

брама («Парадная») мела паўцыркульную арку<sup>1</sup>. Меншая брама («Службовая») выразна захавала характэрную спічастую арку. Вялікая брама мела разгрузачную спічастую нішу, прарэзаную ўваходным праёмам меншых памераў.

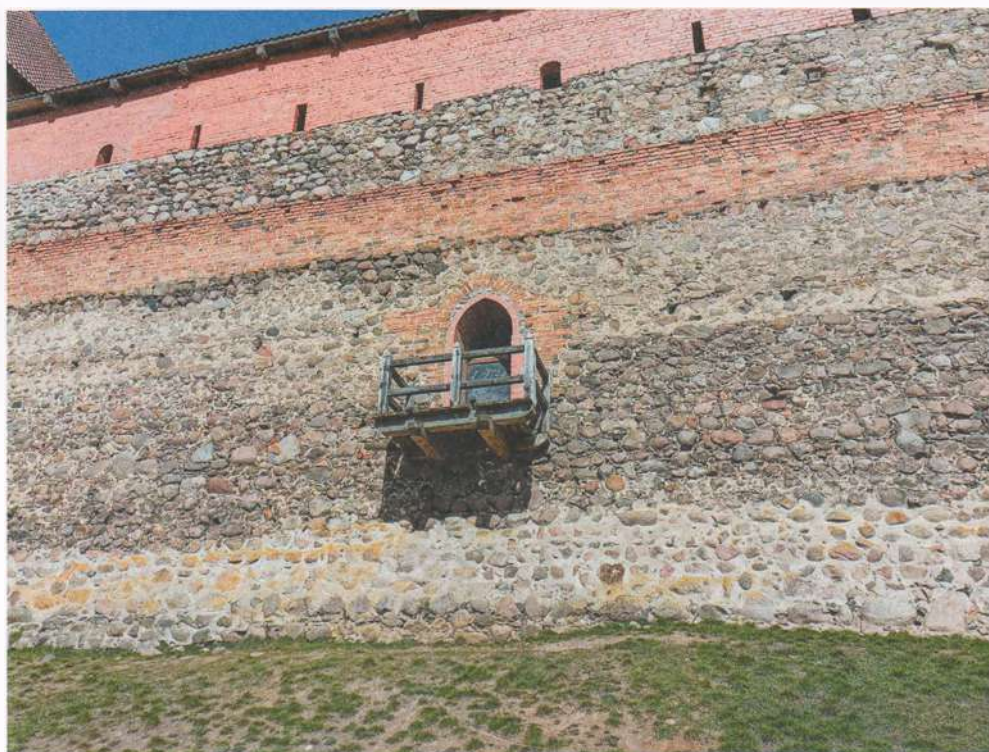
Іл. 48. Лідскі замак. Паўднёвая сцяна са знешняга боку.  
Фотаздымак: Леанід Лаўрэш, 2024.
